## ФОТООТЧЕТ

**Опытно-промысловые испытания очистного поискового поршня  
Семигор-Д4-С-80-219 в ОАО «Газпромнефть-Ноябрьскнефтегаз»  
на напорном нефтепроводе «ДНС Чатылькинское - ДНС Холмистого м/р»,  
диаметром 219 мм, протяженностью 61.0 км**

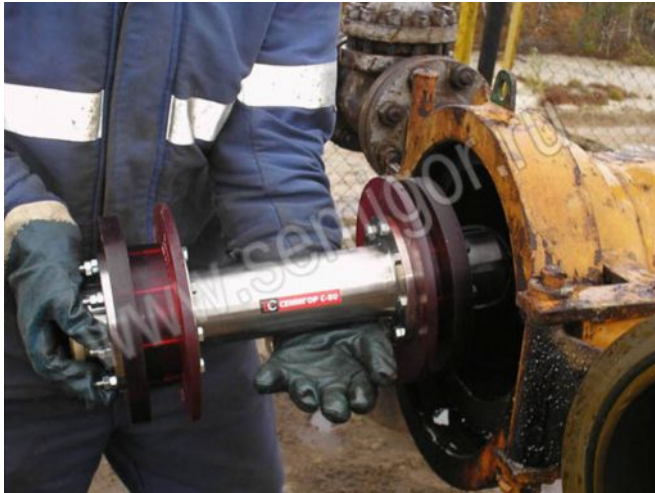
Поисковый поршень Семигор-Д4-С-80-219 перед запаской в камеру запуска очистного устройства на ДНС Чатылькинское м/р.

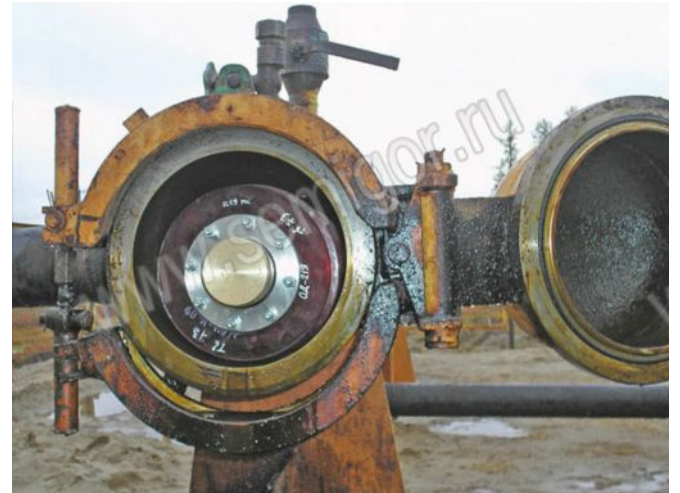
То же, в камере запуска очистного устройства.

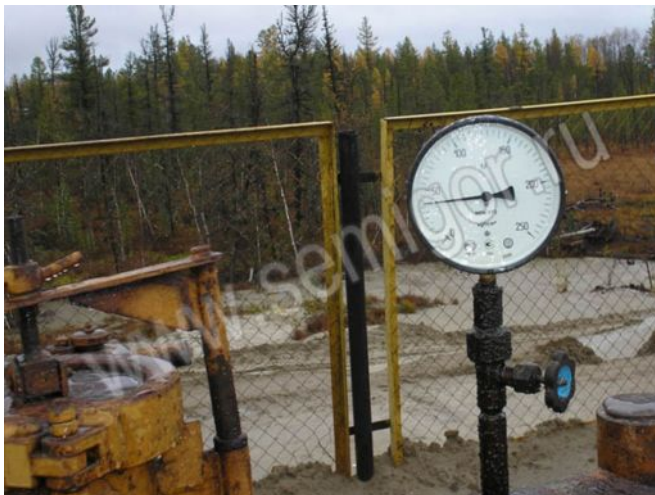
Камера запуска закрыта. Момент опрессовки камеры, перед запуском очистного поискового поршня Семигор-Д4-С-80-219. Труба  $\varnothing 219 \times 8$ .

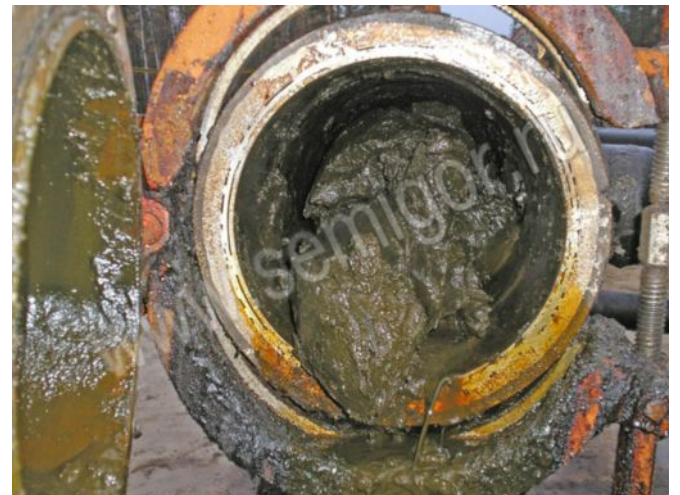
Поисковый поршень в камере приема ДНС Холмистого м/р. Местонахождение поршня в камере приема определено при помощи приемника Семигор-Р. Устойчивый, четкий прием сигналов от передатчика с расстояния 15 м. Открыт затвор камеры приема – видны отложения вынесенные поисковым поршнем.

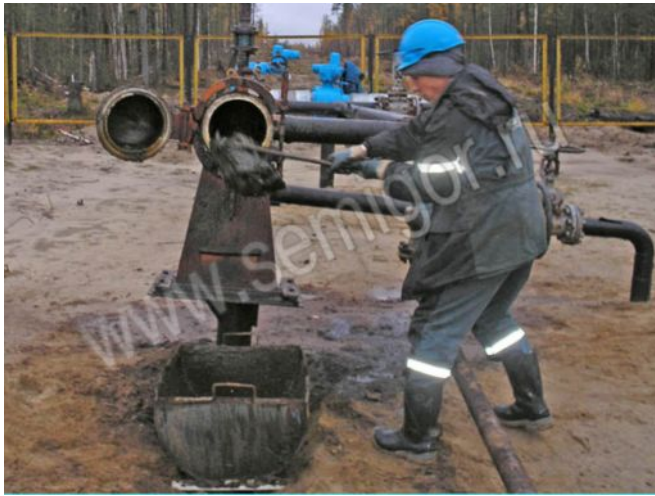
В камере приема, перед поршнем, асфальто-смолистые парафиновые отложения (АСПО) Начало очистки камеры приема от отложений.

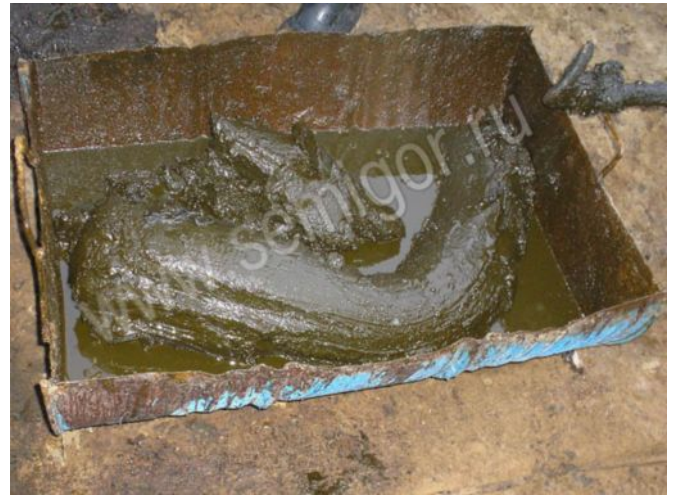
Первые отложения, удаленные из камеры приема очистного устройства.

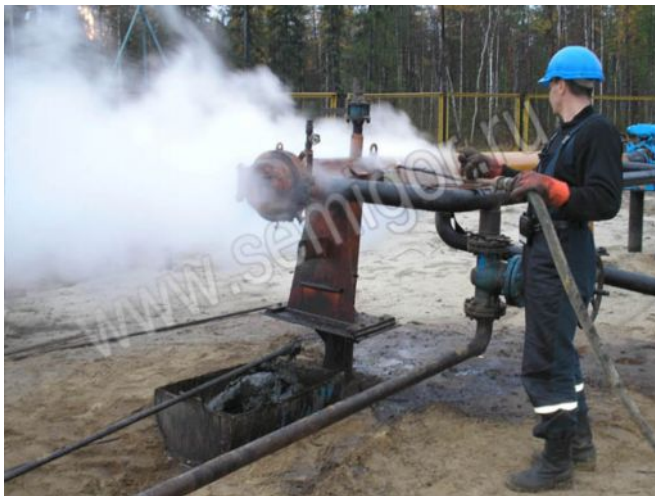
В составе отложений много парафина. Для удаления отложений из камеры, потребовалась помощь пропарочного агрегата ППУ.

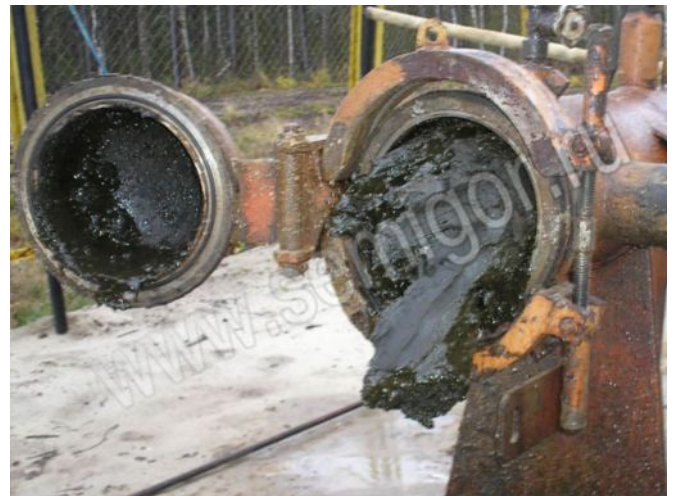
Подогрев камеры приема горячим паром дал положительные результаты.

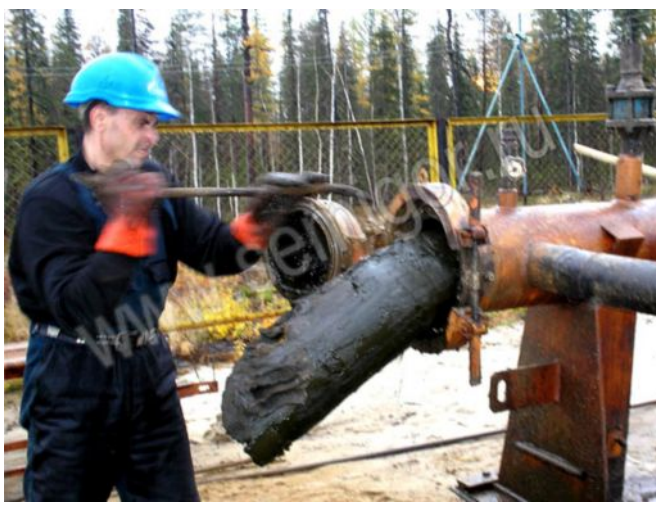
Продолжается выемка отложений из камеры приема.

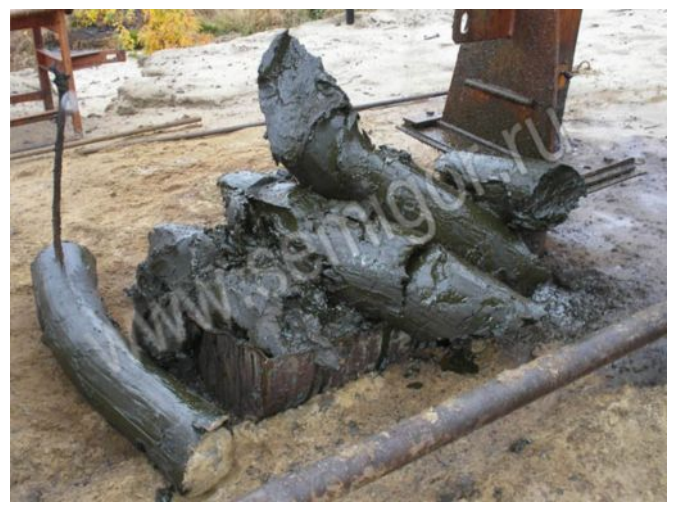
То же.

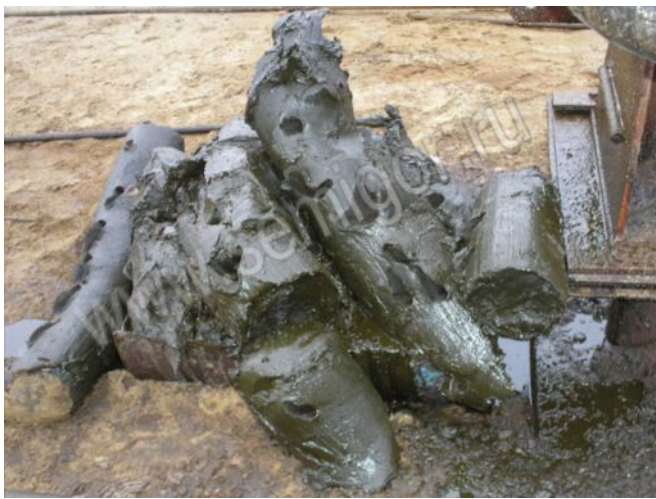
Выемка АСПО продолжается. Очистной поршень все еще находится в камере приема.

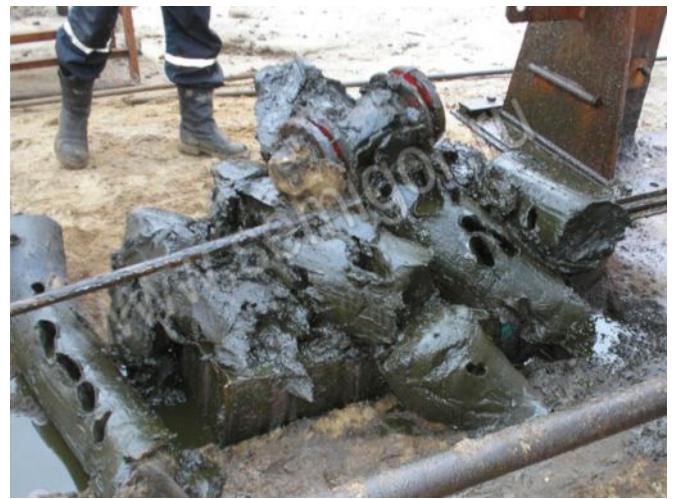
Камера очищена полностью, «трудяга» очистной поршень вынес 250 литров АСПО.

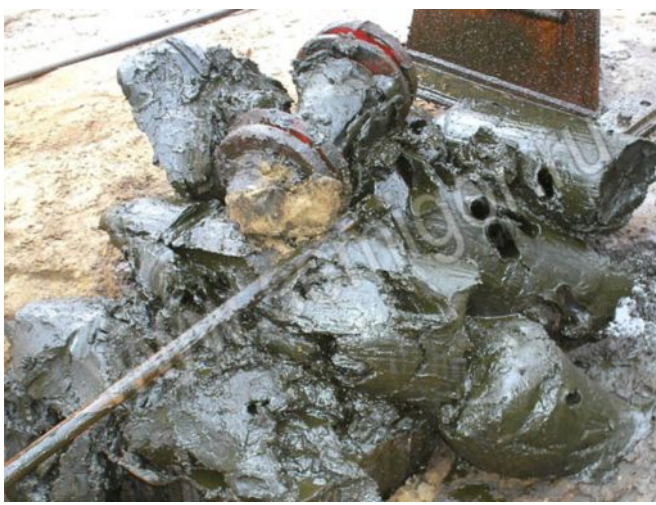
Общая картина отложений с очистным поисковым поршнем.

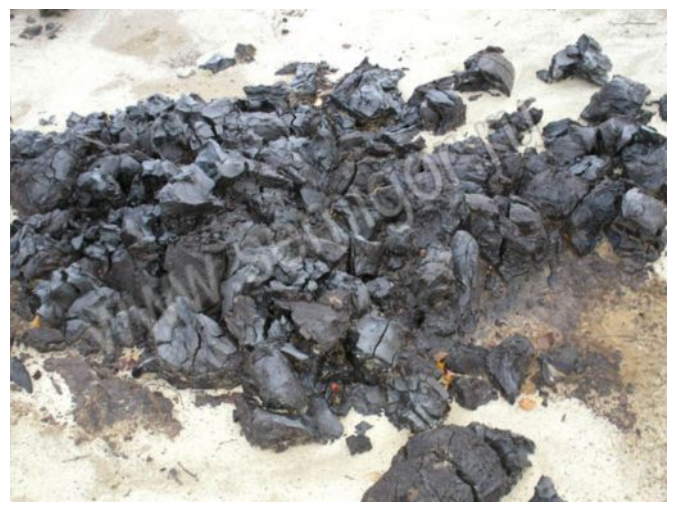
АСПО по истечении 25-30 дней превращается в «камень».

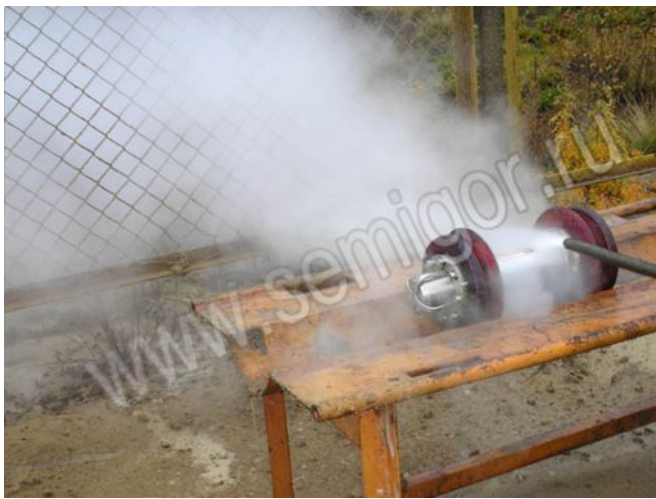
Очистка очистного поршня горячим паром после прогона.

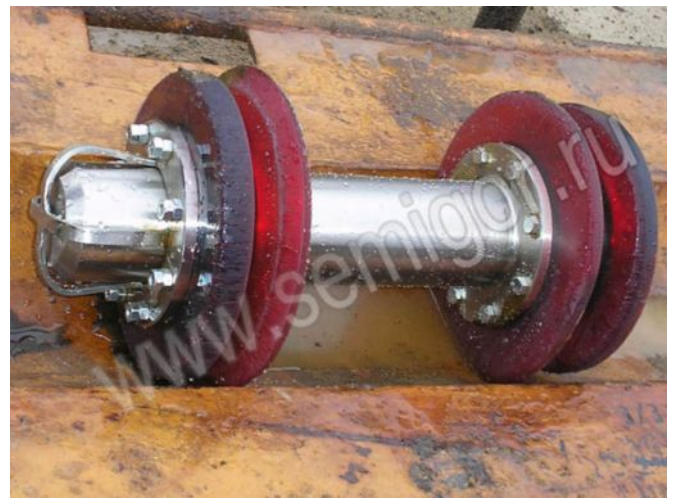
Внешний вид очистного поискового поршня Семигор-Д4-С-80-219 после очистки полости нефтепровода протяженностью 61 км.

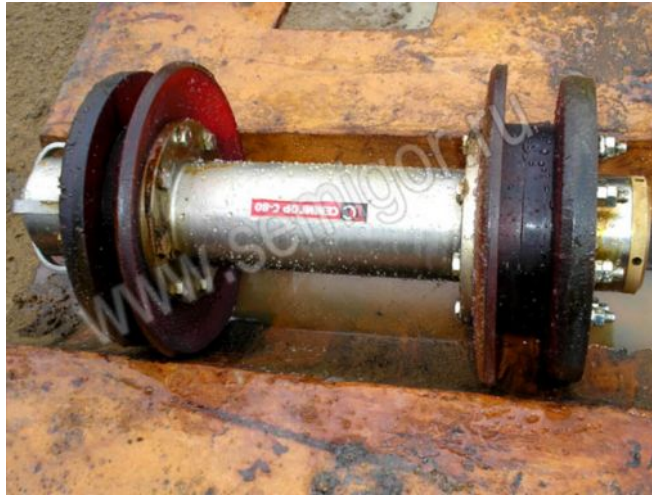
То же, вид сбоку.

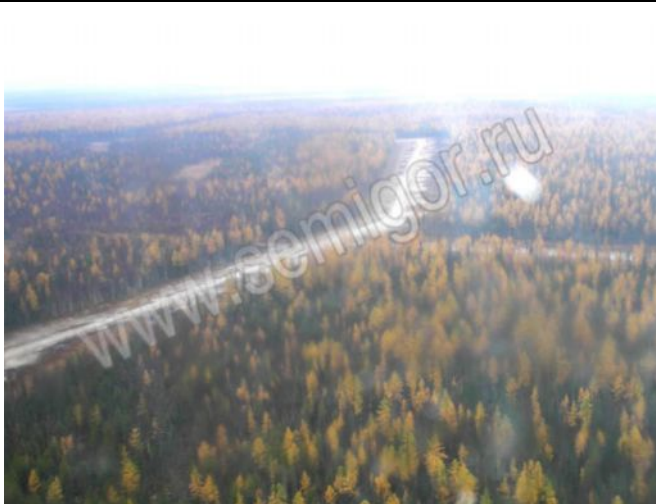
Вид с вертолета на трассу нефтепровода
